# Houden of dumpen? Nieuwbouw of hergebruik?

case study: sporthal Ichtegem

# Renovatie Sporthal

Ichtegem

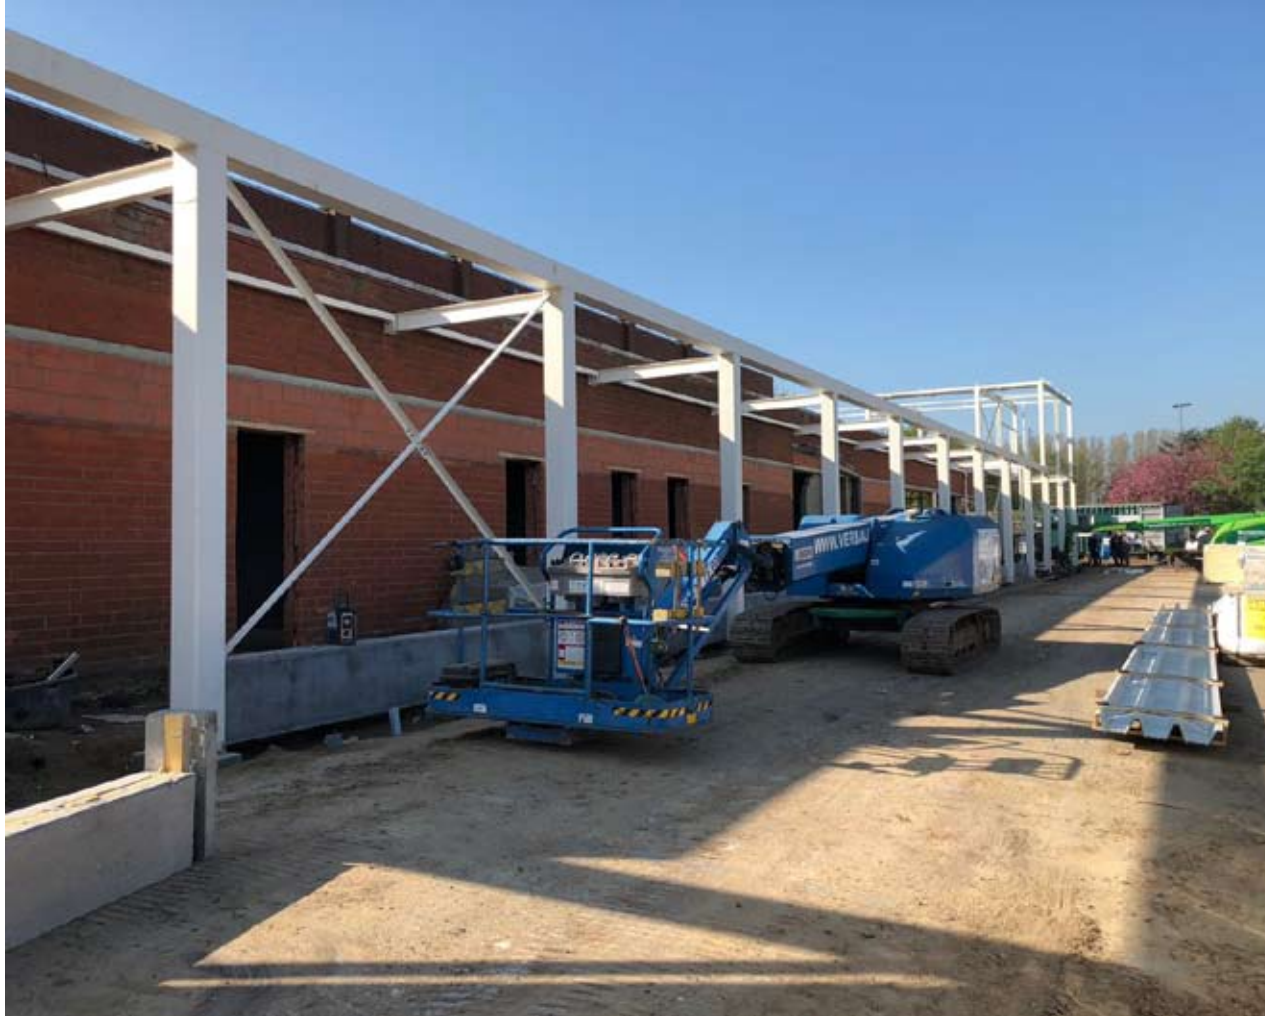
Montage van de 'architecturale omheining'

De witgelakte stalen structuur volgt het kolommengrid van de bestaande sportzaal.

De staalstructuur wordt afwisselend afgewerkt met witte geïsoleerde gevelpanelen en grote glaspartijen.

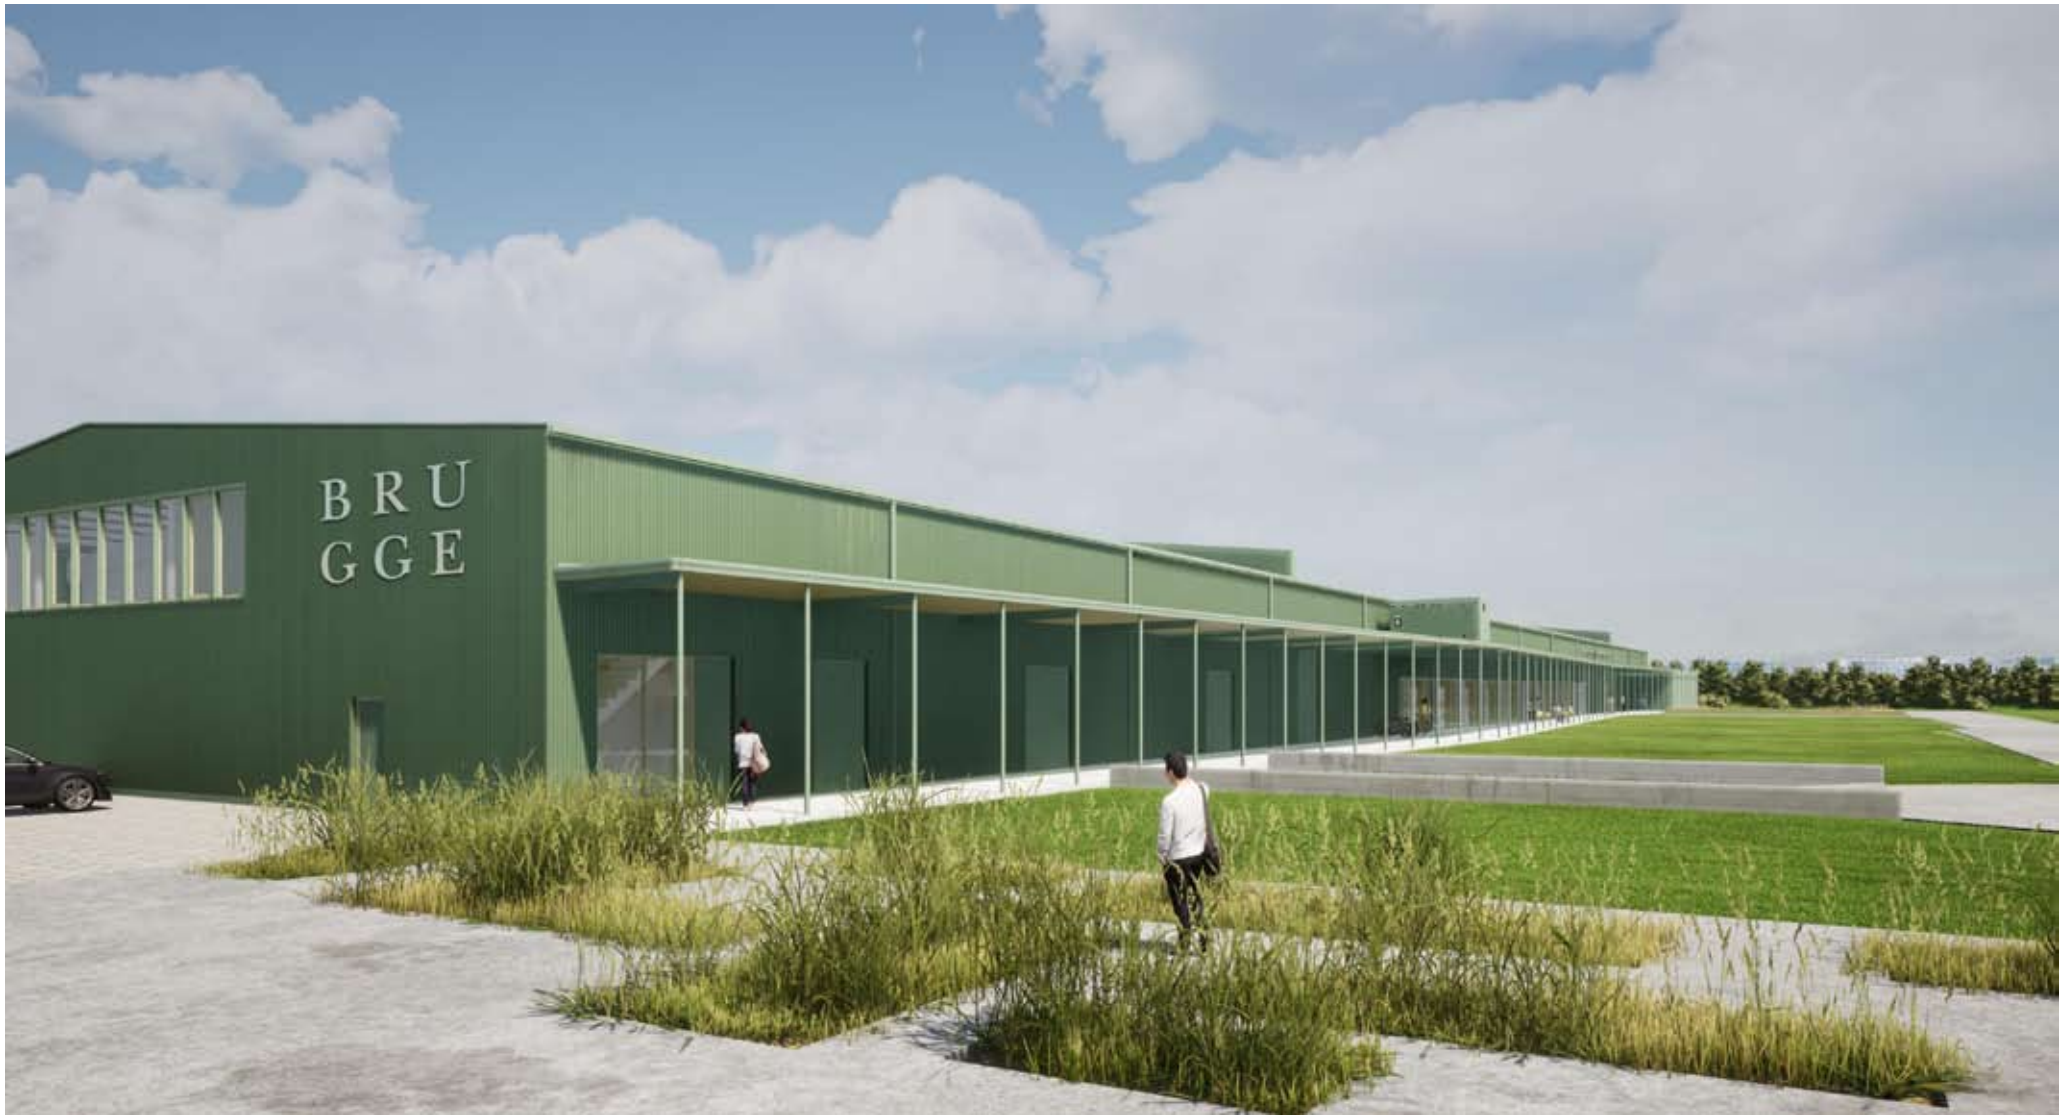
De nieuwe gevelbekleding en de lange luifel zorgen voor een ware transformatie van het bestaande fabriekspand. Met een minimaal aan kosten wordt ook de omgevingsaanleg aangepakt. In de bestaande betonverharding worden vakken uitgespaard en voorzien van planten.

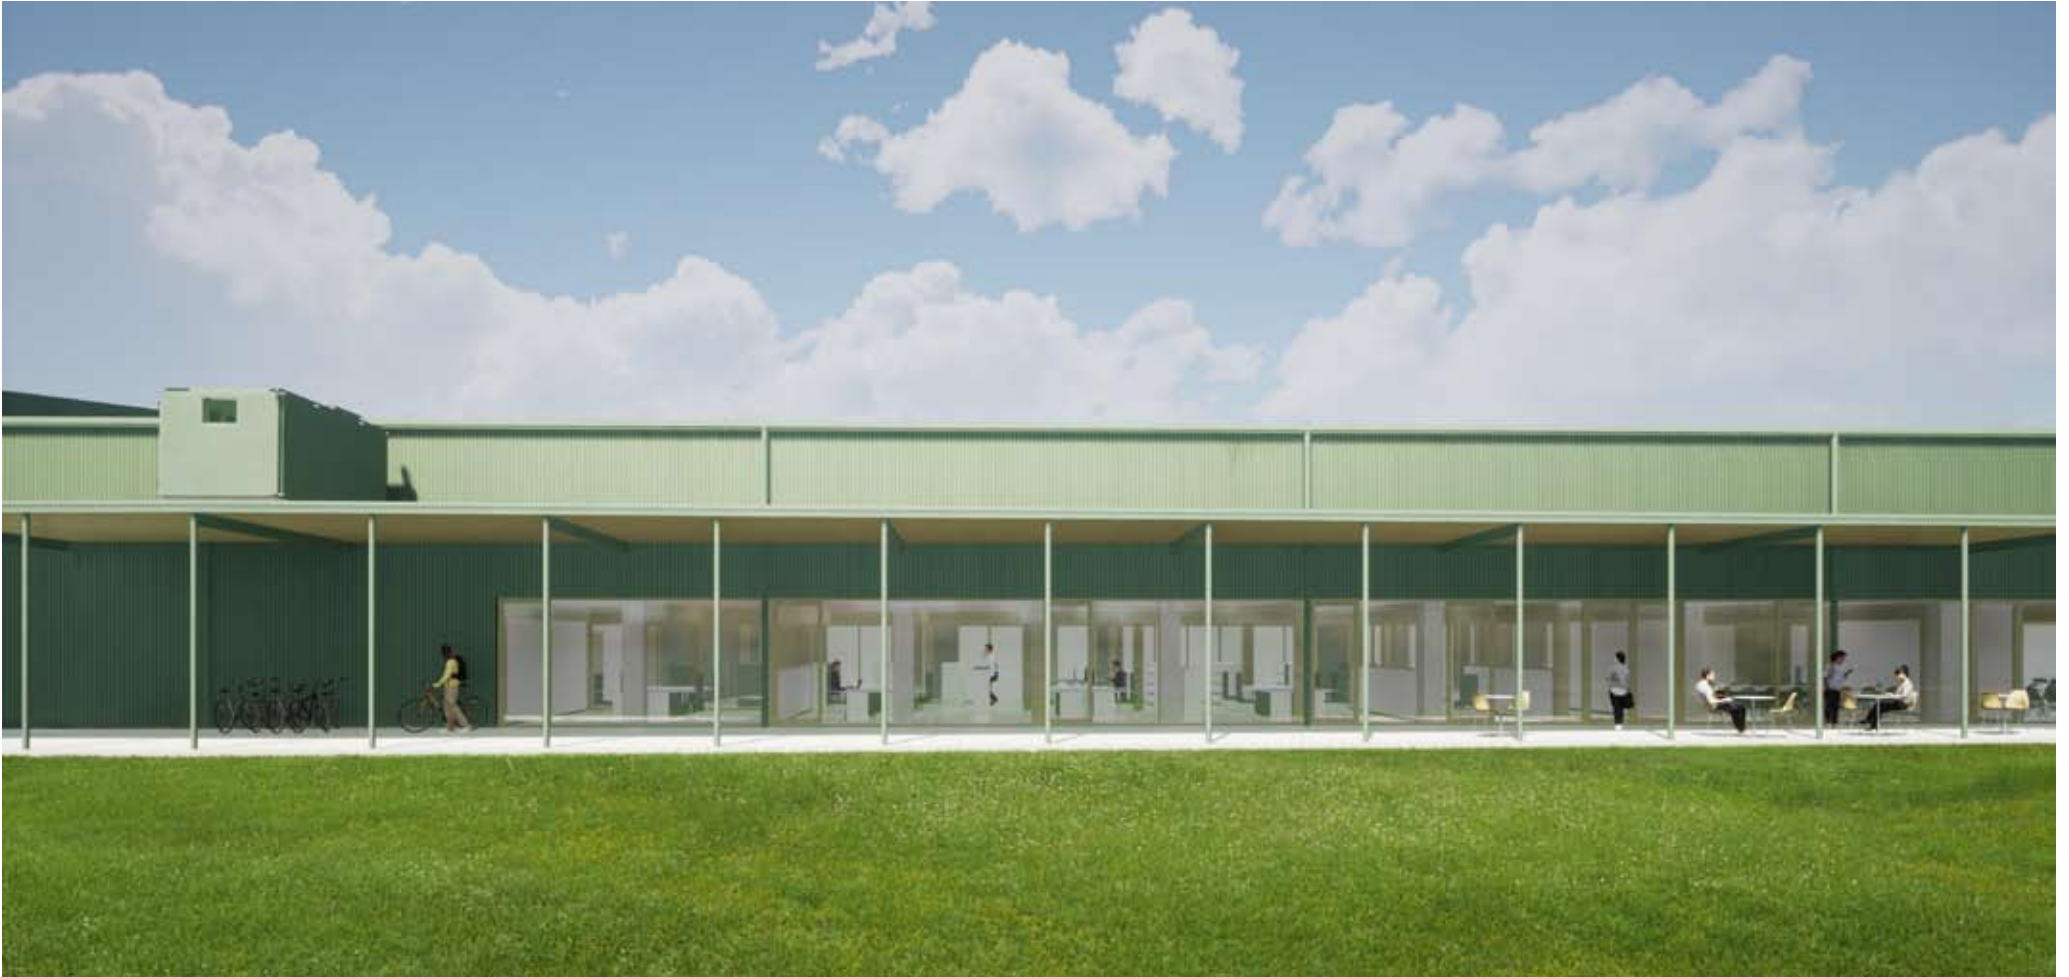
De luifel fungeert tegelijk als zonnewering + buitengaanderij naar de verschillende ruimtes + drager voor de luchtgroepen

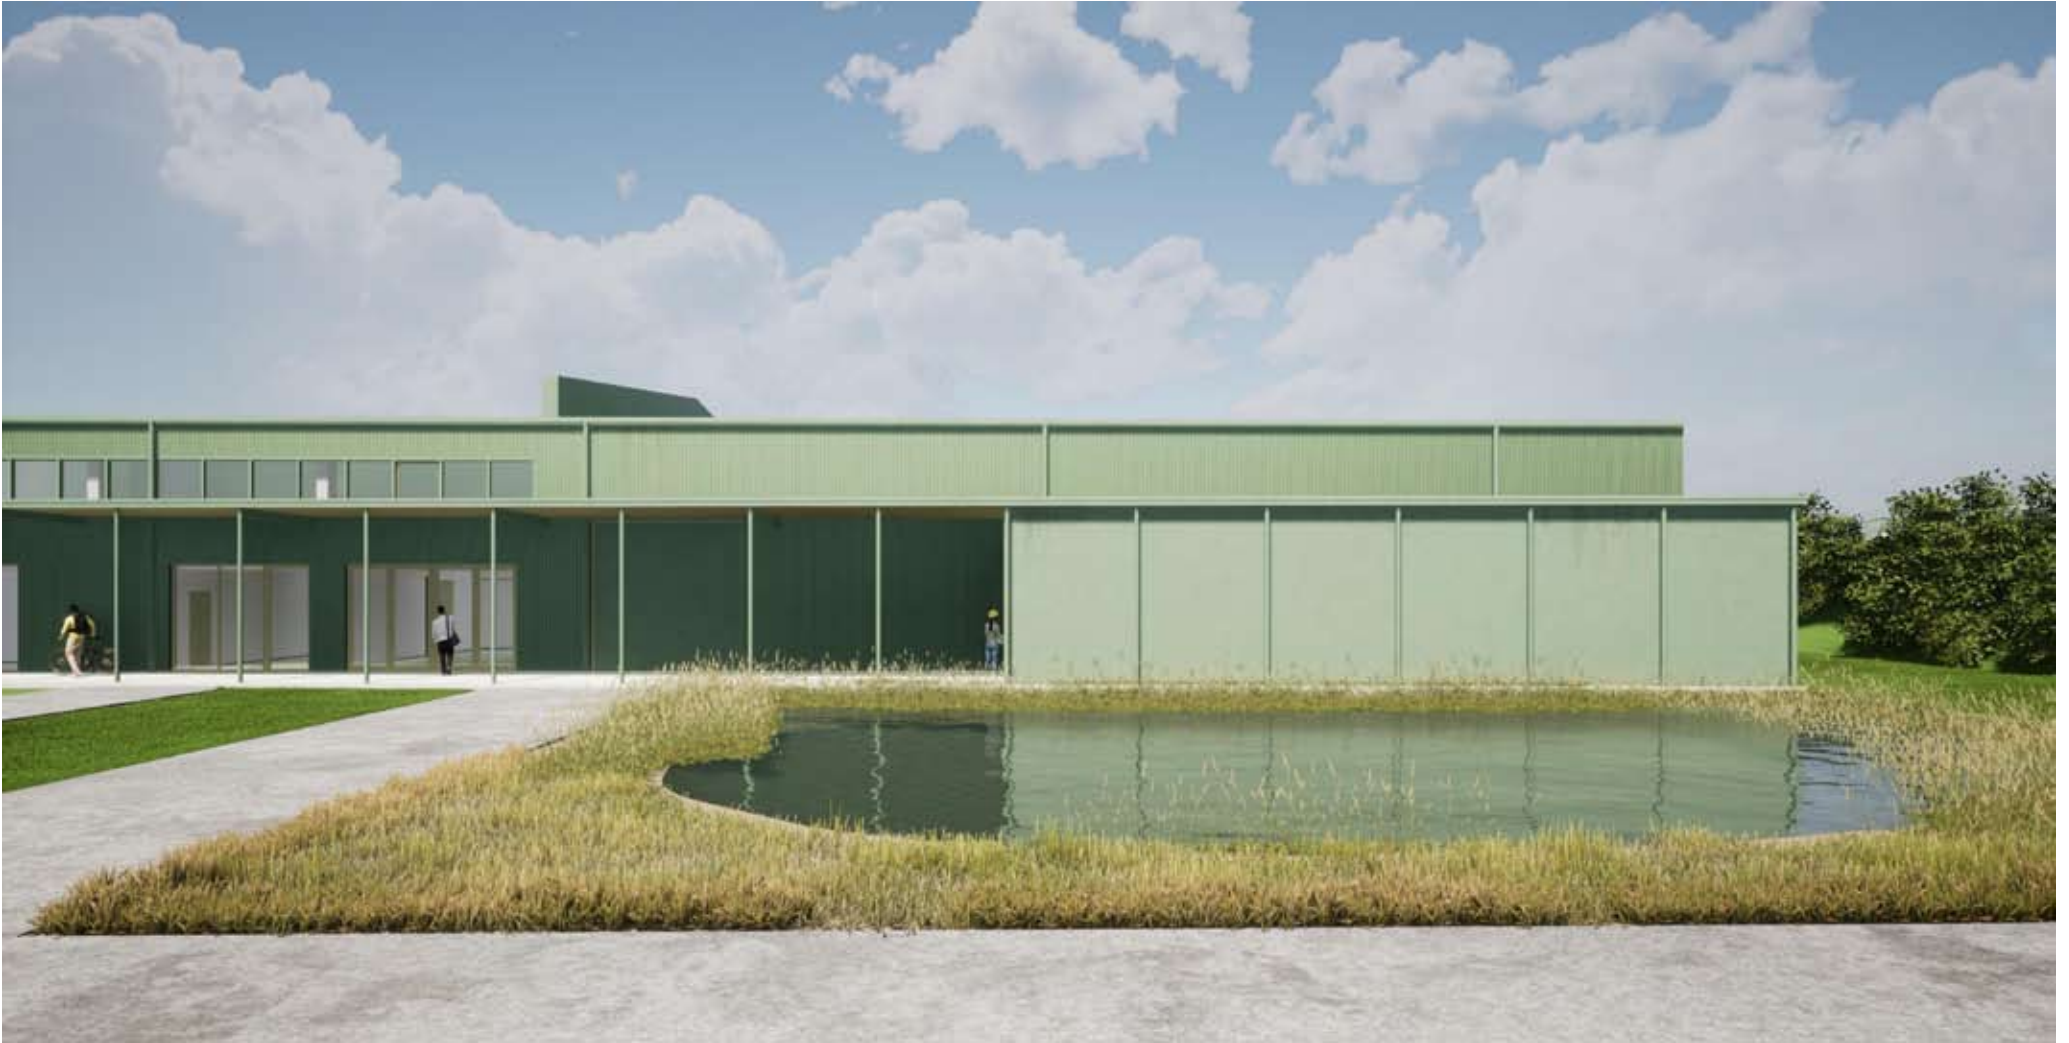
Naast het opvangen van regenwater doet de vijver ook dienst als 'spoeling' voor archeologische objecten.

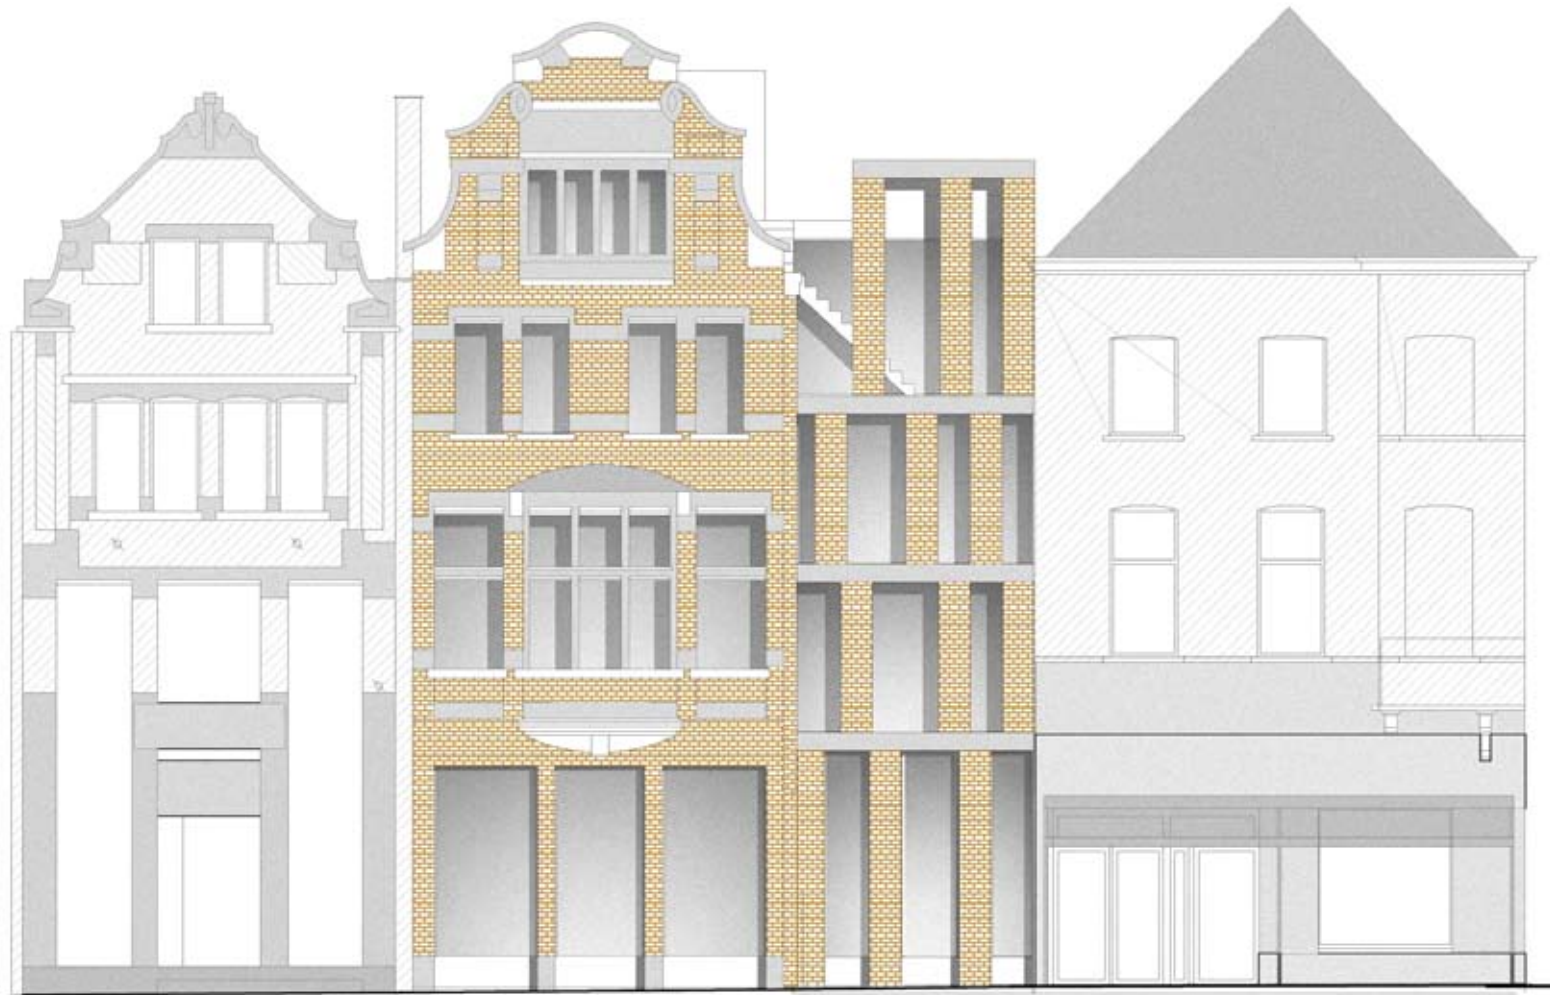
De typische gevelkenmerken van de historische voorgevel zoals de witsteen banden en de geel genuanceerde gevelstenen keren terug in de nieuwbouw uitbreiding. Op die manier ontstaat er één harmonisch geheel.

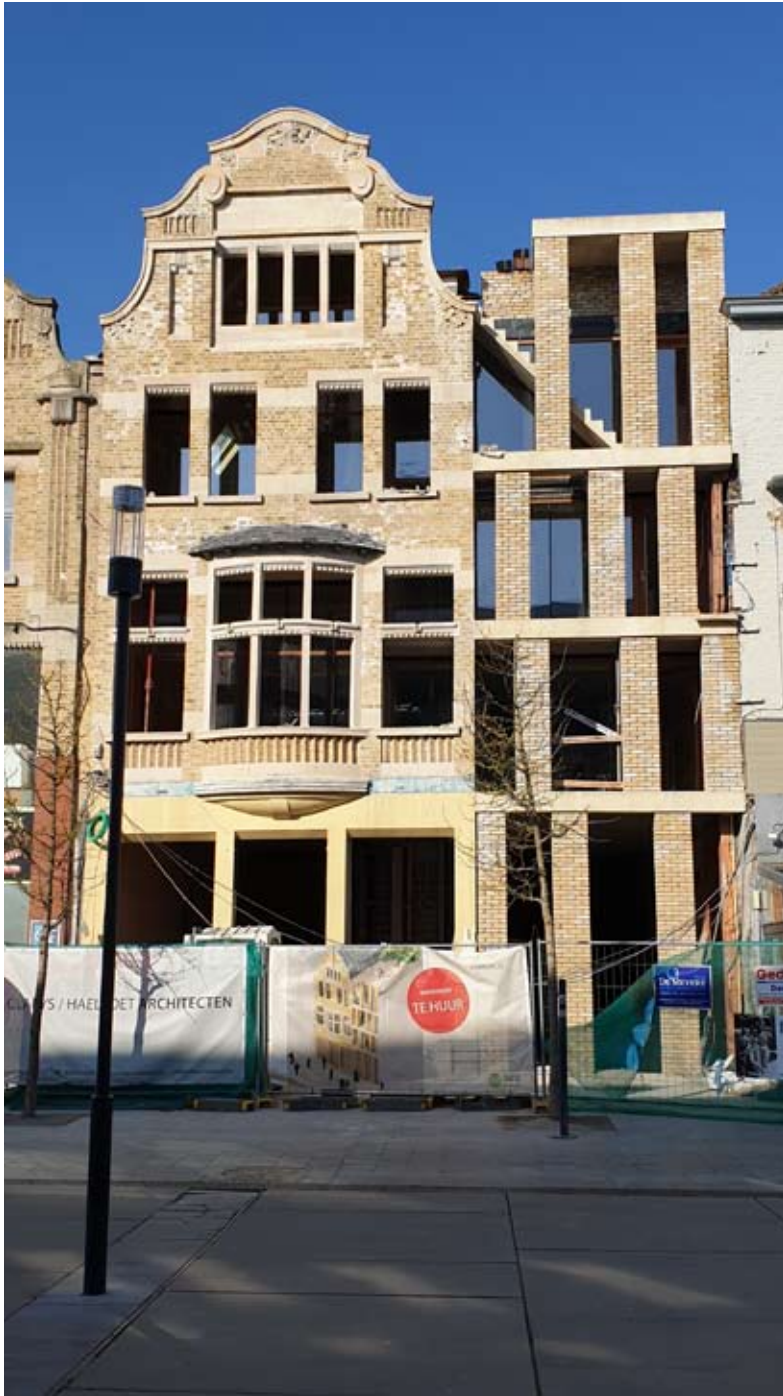
De historische voorgevel wordt behouden waarachter een nieuwe gevel wordt geplaatst.  
Op die manier ontstaan er tussen beide gevels inpandige terrassen en wordt er zo voldaan aan de eis van de stad Roeselare om per wooneenheid buitenruimte te voorzien.
